太陽光発電パネルが抱える 雨漏り対策の難題

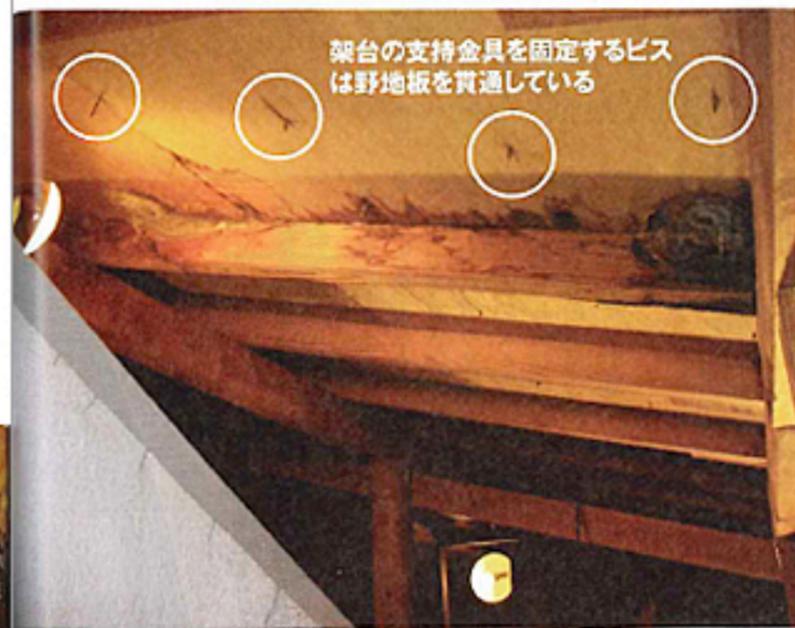
架台の支持金具を固定するビスは野地板を貫通している

支持金具を野地板に直接留め付け、ビスにシーリングを施していた。雨漏りによるシミと腐食が、野地板に広がっていた。穴を開けてはいけない屋根材の継ぎ目付近にビスを施工していたこと、排水効果を高める指て板の入れ方に誤りがあったことが雨漏りの原因だと思われる。フォトボルトテックに相談が持ち込まれた事例

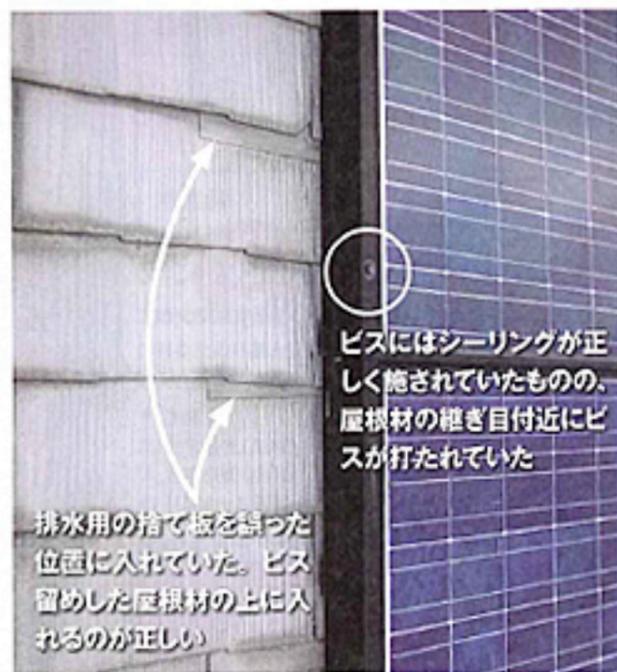
ビスにはシーリングが正しく施されていたものの、屋根材の継ぎ目付近にビスが打たれていた

排水用の指て板を斜った位置に入れていた。ビス留めした屋根材の上に入れるのが正しい

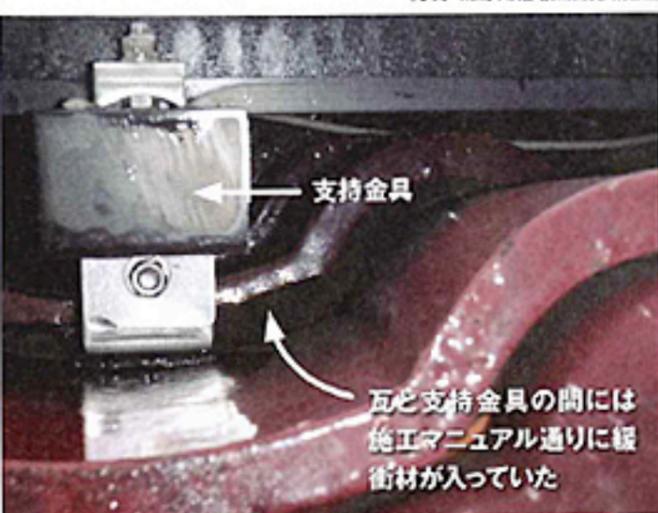
瓦と支持金具の間には施工マニュアル通りに緩衝材が入っていた

本来は垂木に固定されなければならない、支持金具のビス

既存瓦に支持金具を取り付けてパネルを載せた。ビスが垂木から外れてパネルが動きやすい状態だったため、野地板に雨が染み出した。支持金具を瓦に付ける際に、取り付け箇所とその周辺の瓦をいったん取り外して元に戻しているため、瓦がずれた可能性もある。雨漏り検査技術開発研究所が原因調査の依頼を受けた事例

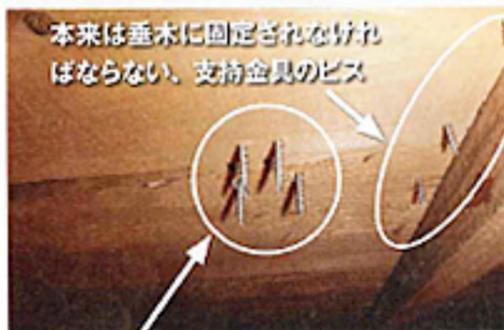
支持金具と補強板を留めているビス

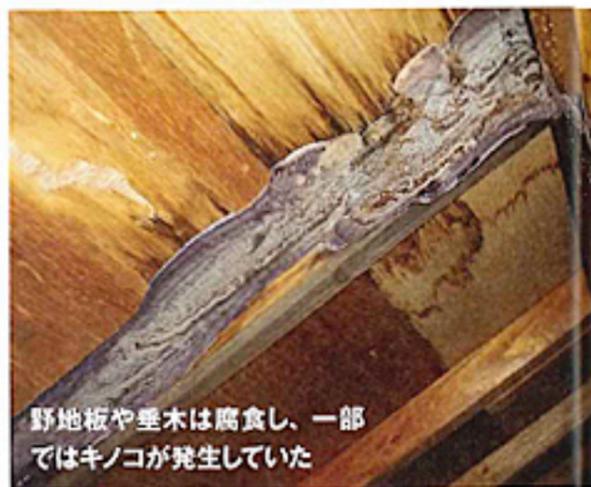
野地板や垂木は腐食し、一部ではキノコが発生していた

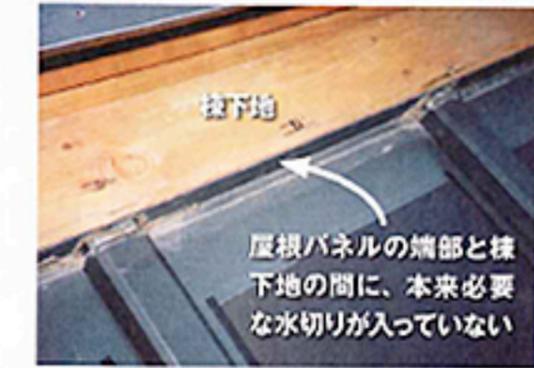
屋根パネルの端部と接下地の間に、本来必要な水切りが入っていない

屋根材と一体化した太陽光パネルを載せた住宅で、竣工した翌年から台風時に雨漏りした。太陽光パネルに不慣れな施工会社が施工したためか、一般的な金属屋根でも必要な水切り部材を忘れてしまい、下や横からの雨が吹き込んだ。屋根の施工会社では原因がわからず、調査会社として呼ばれた平野工業が調査にも当たった
