太陽光発電パネルが抱える 雨漏り対策の難題

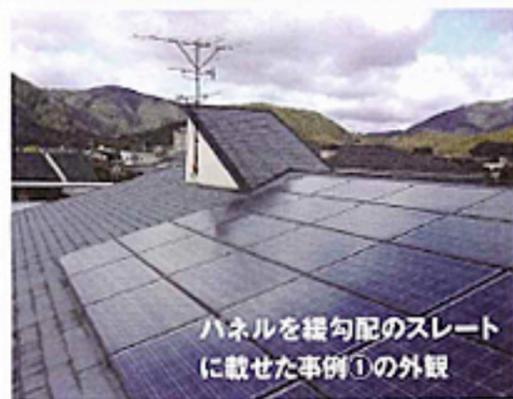
支持金具を野地板に直接留め付け、ビスにシーリングを施していた。雨漏りによるシミと腐食が、野地板に広がっていた。穴を開けてはいけない屋根材の継ぎ目付近にビスを施工していたこと、排水効果を高める指て板の入れ方に誤りがあったことが雨漏りの原因だと思われる。フォトボルトテックに相談が持ち込まれた事例

パネルを緩勾配のスレートに載せた事例①の外観

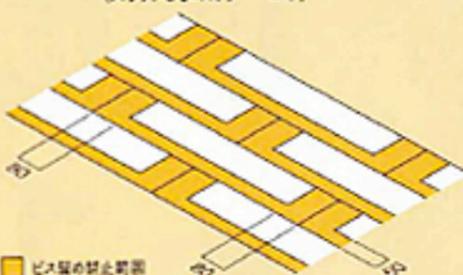
■ビス留めの禁止範囲

スレートの端部や 継ぎ目はビス留め禁止

(スリットなしのカラーベスト)

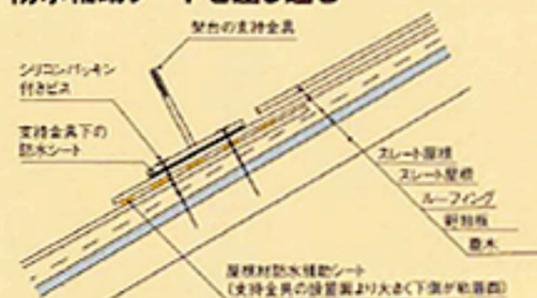
防水補助シートを差し込む

- ・先に支持金具のビス穴を屋根材だけに開け、その周囲の粉塵を掃除機などで吸い取る
 - ・ビスの長さは垂木の3分の2以上
 - ・下葺き材の貫通穴を広げないため、超低速の回転ドリルカドライバーによる手締めとする
- (経産省「ソーラー住宅の普及促進に係る課題検討委員会」が作成した「住宅用太陽光発電システム設計・施工ガイドライン(案)」から抜粋)

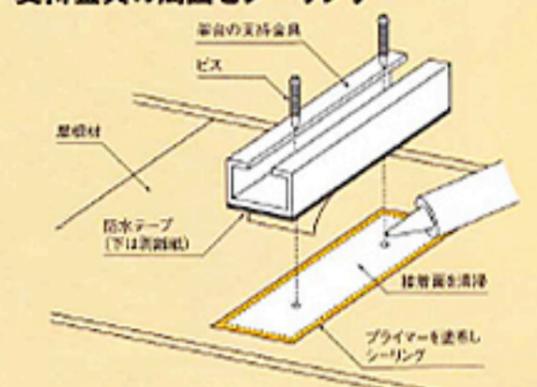
支持金具の周囲をシーリング

- ・支持金具の取り付けは垂木に直接ビスを締め付けることを原則とし、メーカーのマニュアルなどに従った方法で施工する
 - ・それ以外の方法で取り付ける際は、強度が確保されていることを試験などで事前に確認する
 - ・ドリルなどで先穴を開ける際は、開口部に止水処理を施す
- (国土交通省住宅局が作成した「住宅用太陽電池設置指針(案)」から抜粋。ダウンロードのアドレスは、<http://search.kashihoken.jp/session/pdf/session02.pdf>)

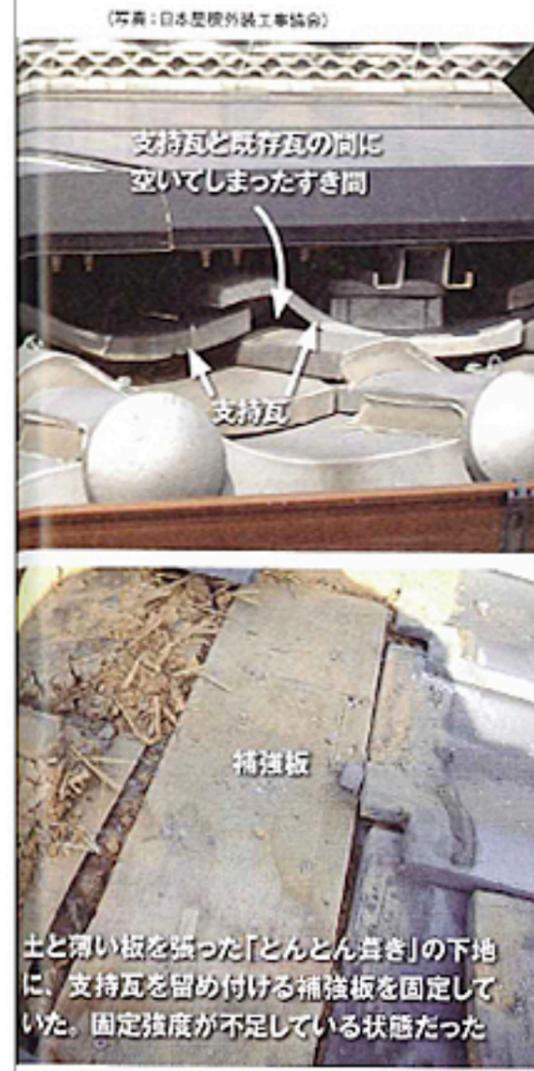
支持瓦と既存瓦の間に空いてしまったすき間
